# KWALITEITSCATALOGUS hoogeveen

CEMENTE HOOGVEEN

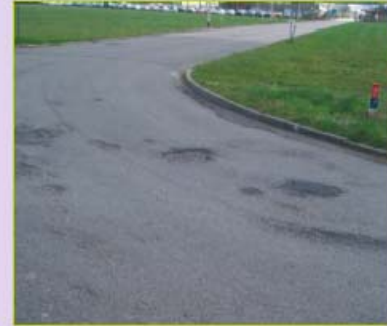
## LAAG

- Deze wegen vertonen duidelijk zichtbare schades.
- Schadebeelden in grote mate.
- Het comfortverlies kan storend zijn, maar aanpassing van de maxi.snelheid is nog niet nodig.
- De uitgevoerde reparaties zijn duidelijk zichtbaar .
- Matige kans op gegronde schadeclaims bestaan.

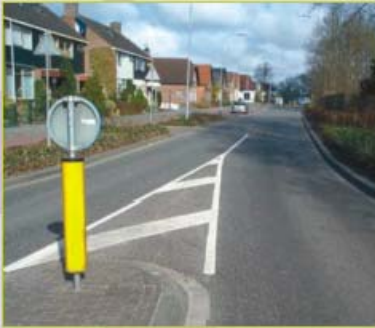
## HOOG

- 100 % zichtbaar en functioneel

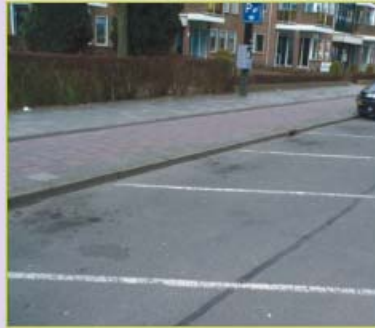
## BASIS

- 80 % zichtbaar en functioneel

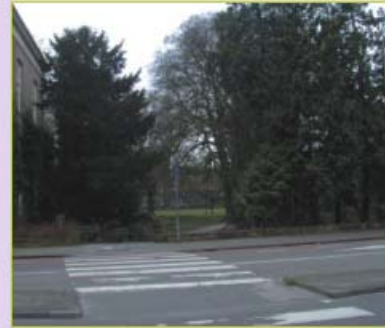
## LAAG

- Minder dan 80 % zichtbaar en functioneel

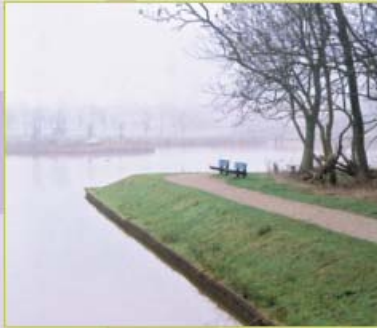
## HOOG

- Maximaal 10 % van de palen/damwand wijkt in lijn af van de rest.
- Maximaal 5 % van de (damwand)planken ontbreekt of is beschadigd.
- Er is geen rotting van palen of (damwand)planken waar te nemen.
- Er zijn slechts enkele spoelgaten waar te nemen (5%).
- Restlevensduur 15 jaar of meer.

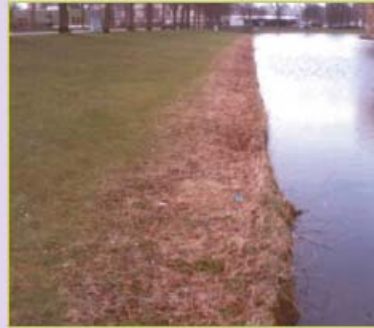
## BASIS

- Maximaal 40 % van de palen/damwand wijkt in lijn af van de rest.
- Maximaal 25 % van de (damwand)planken ontbreekt of is beschadigd.
- Er is enige (max 20%), constructief niet van invloed zijnde, rotting van palen of (damwand)planken waar te nemen.
- Er zijn spoelgaten waar te nemen (15 %).
- Restlevensduur 5 tot 15 jaar.

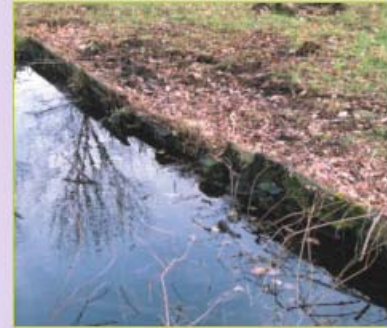
## LAAG

- Minimaal 40 % van de palen/damwand wijkt in lijn af van de rest.
- Minimaal 25 % van de (damwand)planken ontbreekt of is beschadigd.
- Er is op vele plaatsen, constructief van invloed zijnde, rotting van palen of (damwand)planken waar te nemen.
- Er zijn spoelgaten waar te nemen en er is duidelijk onderloopsheid te lokaliseren.
- Restlevensduur 0 tot 5 jaar.

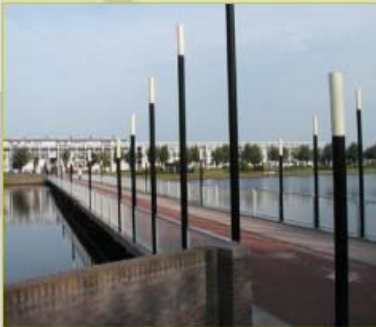
## HOOG

- (Brug)dek vertoont geen gaten
- Leuningwerk is volledig in de verf, geen roestplekken waarneembaar
- Landhoofden/wanden vertonen geen gaten/ breuk van materiaal
- Dragende constructie (liggers) volledig in de verf, geen roestplekken of afbladderling
- Onderhoudstoestand van specifieke onderdelen is hoog, reparaties nauwelijks zichtbaar
- Veiligheid t.a.v stroefheid van dek is hoog onder alle weersomstandigheden

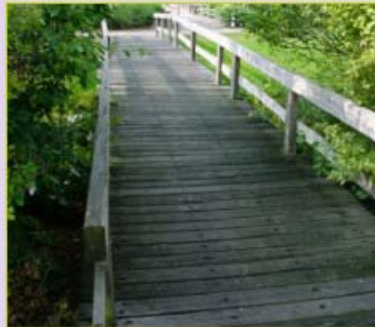
## BASIS

- (Brug)dek vertoont kleine gaten
- Leuningwerk goed geveerd, kleine roestplekken zijn waarneembaar
- Landhoofden vertonen geen zichtbare schade, wel reparaties
- Dragende constructie (liggers) goed geveerd, afbladderling waarneembaar. Roestplekken niet waarneembaar.
- Onderhoudstoestand van specifieke onderdelen voldoende, nauwelijks waarneembare schades
- Veiligheid t.a.v stroefheid van dek voldoende hoog onder alle weersomstandigheden.

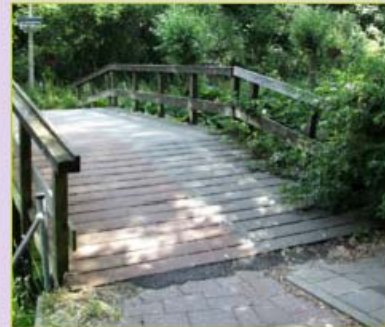
## LAAG

- (Brug)dek dringend aan vervanging toe
- Leuningwerk erg roestig
- Landhoofden vertonen zichtbare schade, waaronder breuk van toegepaste materiaal en/of zichtbare betonwapening
- Dragende constructie (liggers) roestig
- Onderhoudstoestand specifieke onderdelen slecht, veel schades
- Veiligheid t.a.v stroefheid van dek is laag. Onveilige situaties kunnen zich voordoen
