KWALITEITSCATALOGUS hoogeveen

CEMENTE HOOGVEEN

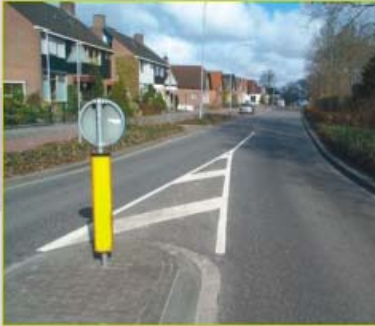
HOOG

- Het gebruik is zichtbaar
- De schadebeelden die voorkomen zijn weinig hinderlijk voor de weggebruikers.
- Het comfort is goed.
- Reparaties zijn zichtbaar, zonder zichtbaar verschil in het toepassen van het materiaal.
- De kans op gegronde schadeclaims is minimaal.

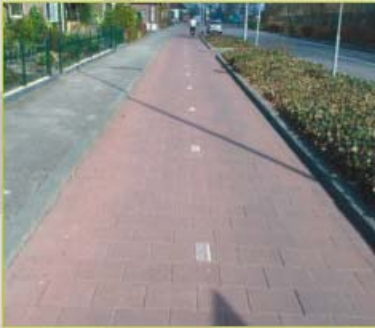
HOOG

- Het gebruik is zichtbaar
- De schadebeelden die voorkomen zijn weinig hinderlijk voor alle groepen weggebruikers.
- Het comfort is goed.
- Reparaties zijn zichtbaar, zonder zichtbaar verschil in het toepassen van het materiaal.
- De kans op gegronde schadeclaims is minimaal.

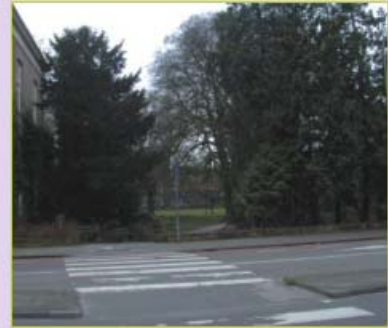
LAAG

- Minder dan 80 % zichtbaar en functioneel

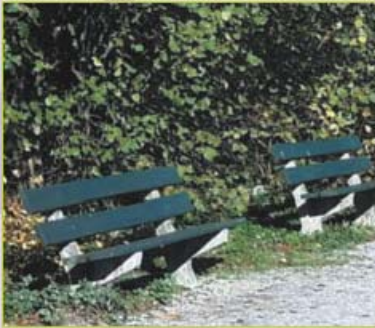
H O O G

Het staat recht en zit goed in de verf. Het gebruik is zichtbaar.

- Lichte beschadigingen aan het straatmeubilair toegestaan.
- Geen gevaarlijke situaties door schade aan het meubilair.
- 100% staat vast en/of in het lood.
- De aanwezigheid van graffiti is niet toegestaan.
- Uniformiteit in plaats en hoogte moet aanwezig zijn.

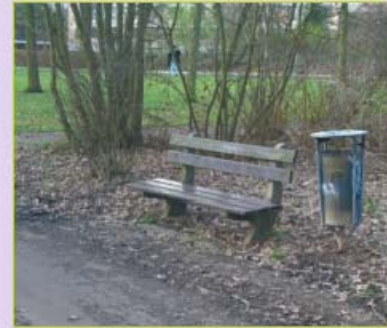
L A A G

Het is verzakt, staat scheef en is versleten en kaal. Ziet er smoezelig uit.

- Matige beschadigingen aan het straatmeubilair is toegestaan.
- Geen gevaarlijke situaties door schade aan het meubilair.
- Max. 10% staat los en/of duidelijk zichtbaar uit het lood.
- Schilderwerk constructief min. van matige kwaliteit; kleine en grote beschadigingen niet bijgewerkt.
- Aanwezigheid van graffiti is toegestaan.
- Geen uniformiteit aanwezig.

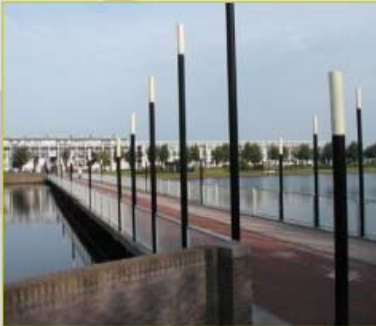
HOOG

- (Brug)dek vertoont geen gaten
- Leuningwerk is volledig in de verf, geen roestplekken waarneembaar
- Landhoofden/wanden vertonen geen gaten/ breuk van materiaal
- Dragende constructie (liggers) volledig in de verf, geen roestplekken of afbladderling
- Onderhoudstoestand van specifieke onderdelen is hoog, reparaties nauwelijks zichtbaar
- Veiligheid t.a.v stroefheid van dek is hoog onder alle weersomstandigheden

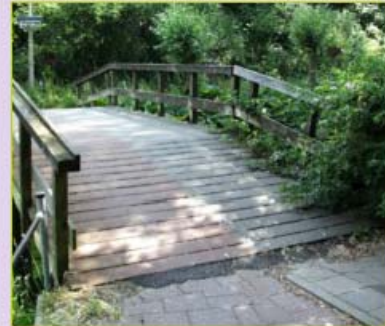
LAAG

- (Brug)dek dringend aan vervanging toe
- Leuningwerk erg roestig
- Landhoofden vertonen zichtbare schade, waaronder breuk van toegepaste materiaal en/of zichtbare betonwapening
- Dragende constructie (liggers) roestig
- Onderhoudstoestand specifieke onderdelen slecht, veel schades
- Veiligheid t.a.v stroefheid van dek is laag. Onveilige situaties kunnen zich voordoen
